Vigonza 16 ottobre 2025

Oggetto: valutazione di alcuni esemplari arborei

Il sottoscritto Marco Tosato, nato a Padova l'8 luglio 1963 e residente in via Rigato, 36 a Vigonza (Pd), iscritto all'Ordine dei dottori Agronomi e dei dottori Forestali della Provincia di Padova con timbro n. 477, con il seguente documento descrive lo stato fisiostatico di alcuni esemplari arborei a dimora nel giardino dell'ex Istituto Configliacchi a Padova.

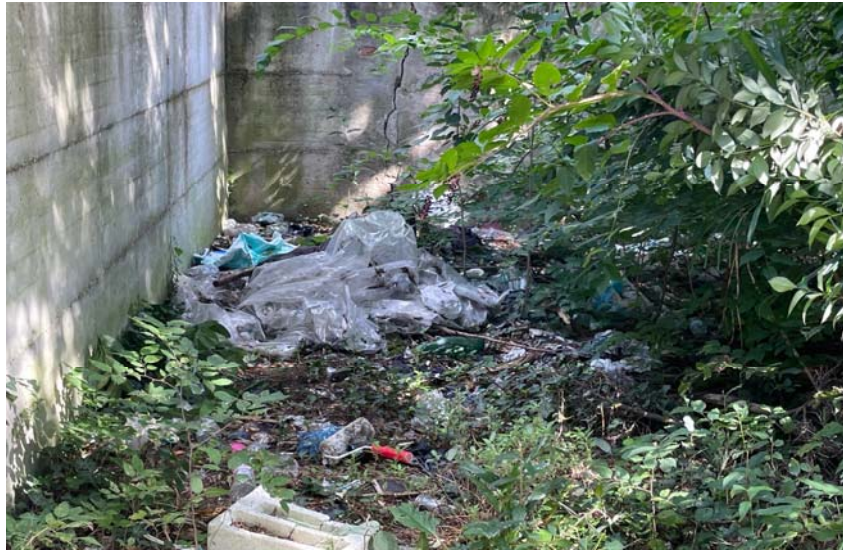
Ai primi sopralluoghi l'area appariva particolarmente in abbandono, con una forte rinnovazione di alberi e arbusti spontanei di mediamente due metri di altezza, e che ormai coprivano vaste porzioni del giardino. La principale area boscata presentava qualche tratto di vecchia pavimentazione di un vialetto in quadrotti di ghiaino, ormai in parte divelta dagli apparati radicali o coperta da nuova vegetazione. Le aree perimetrali lato nord presentavano una notevolissima presenza di rifiuti di ogni genere che ormai erano parte integrante del terreno per uno strato di oltre 40 cm.

Img. 1: Accumulo rifiuti

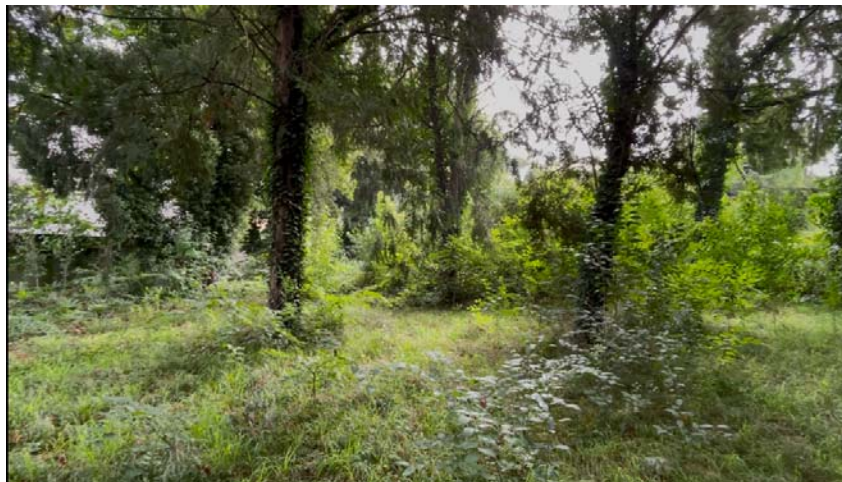
L'area a prato incolto, mai tagliato da anni, era completamente invasa da ogni specie erbacea ma si riscontrava anche la presenza di nuovi alberi di quercia e di olmo nati spontaneamente.

Img. 2: vegetazione in rinnovazione

Gli esemplari in rinnovazione spontanea, data la loro esigua dimensione, potranno essere zollati e piantati altrove secondo un futuro progetto

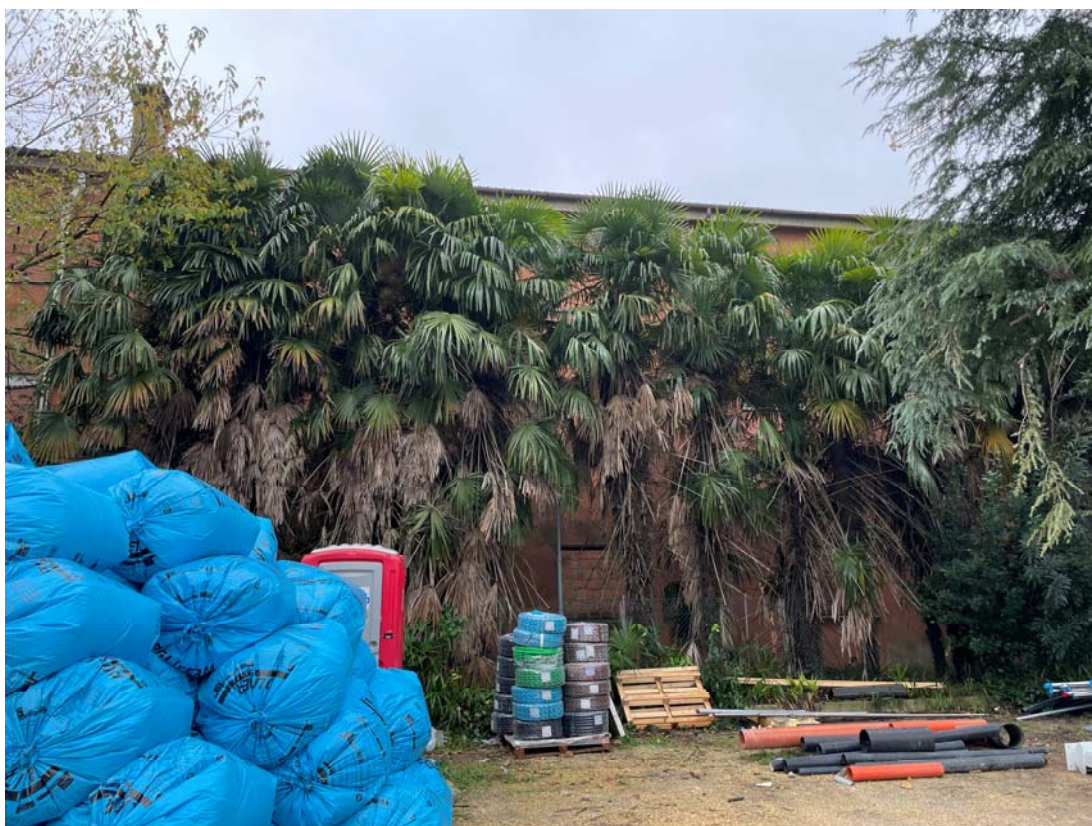
Il filare di palme si trova a breve distanza dall'edificio (circa 2,5 m) e si ritiene fin d'ora non possibile la convivenza del futuro cantiere con codeste piante.

Img. 5: le palme a ridosso dell'edificio.

Come in precedenza già accennato, l'impossibilità di convivenza con il futuro cantiere suggerisce la loro rimozione

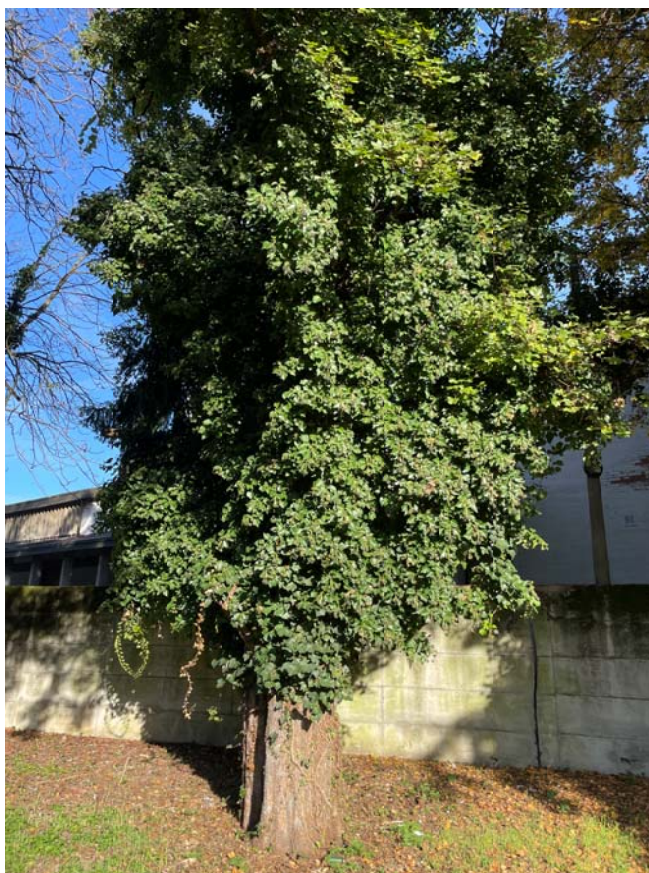
Nel corso dei sopralluoghi effettuati si è rilevata una elevata presenza di edera (*Hedera helix*) a coprire i fusti degli alberi. In particolare, il boschetto a nord presenta alcuni esemplari, come ad esempio il grande acero campestre, con massiccia presenza di edera.

Img. 7: importante crescita di edera su esemplare arboreo n. 19

| Danni Biotici | Intensa presenza di edera |

Esemplare vigoroso ma con notevole presenza di edera  
Sviluppo di un tasso spontaneo non censito da rimuovere

Infine, in generale, si consiglia di intervenire con la rimonda del secco ove necessaria e, in particolare, la rimozione dell'edera.

| Interventi manutentivi | Rimozione edera e potatura di riforma della chioma |

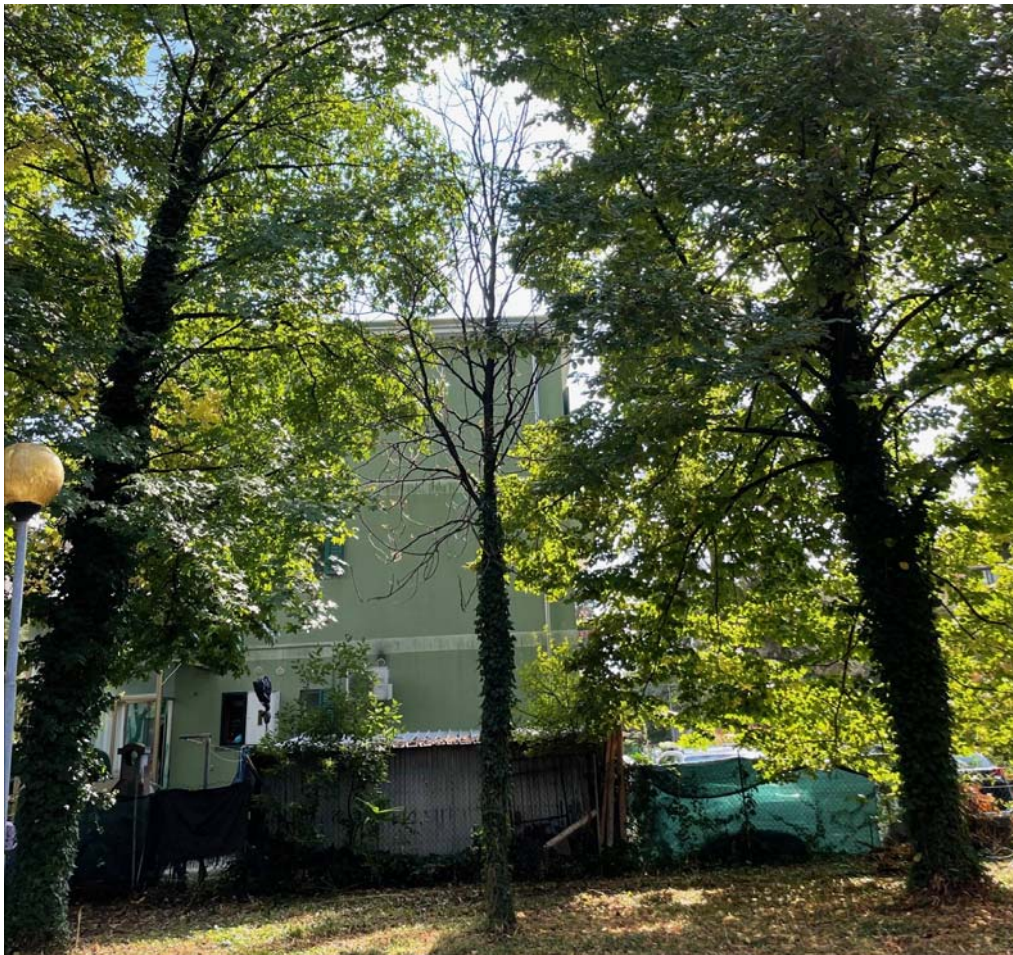
In particolare, lungo due filari sono presenti tigli e ippocastani con sesto alternato e piuttosto ridotto, mediamente di circa 5 m. Purtroppo in almeno 4 casi, si rileva che gli ippocastani appaiono molto aduggiati dai tigli, che si trovano ai lati, con crescite e vigore assai ridotto, tanto che sussistono buone probabilità che tali alberi non saranno in grado di formare in futuro una chioma sufficientemente espansa per una corretta crescita e loro sopravvivenza. Gli ippocastani, come noto, sono alberi che raggiungono dimensioni ragguardevoli, come del resto anche i tigli. Tali alberi si trovano a dimora a circa 5 m di distanza e, inevitabilmente, la specie con crescita più veloce o comunque quella che si è meglio adattata al sito, ha la tendenza a prendere il sopravvento.

Img. 8: esemplare di ippocastano dominato dai tigli e deperente

| Danni Biotici | Esemplari aduggiati dai tigli del filare |

Esemplari privi del necessario spazio vitale, occupato dal dilare di tigli. Per lo più in fase deperiente se non già morti  
Si consiglia la rimozione per favorire lo sviluppo del filare di tigli

Si consiglia inoltre l'abbattimento dei 4 piccoli ippocastani assai deperenti e con limitate possibilità di sopravvivenza, favorendo quindi nel contempo un migliore sviluppo degli esemplari contermini.

| Interventi manutentivi | Abbattimento |

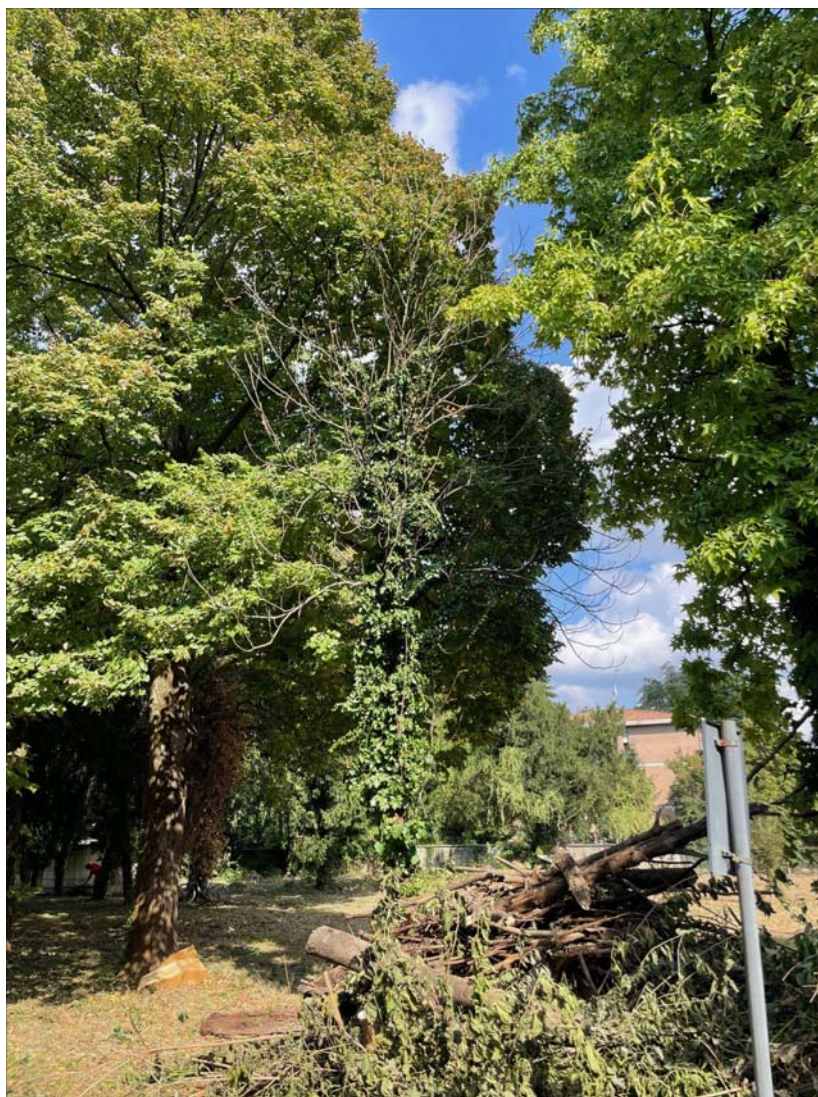
Img. 9: altro esemplare di ippocastano deperente

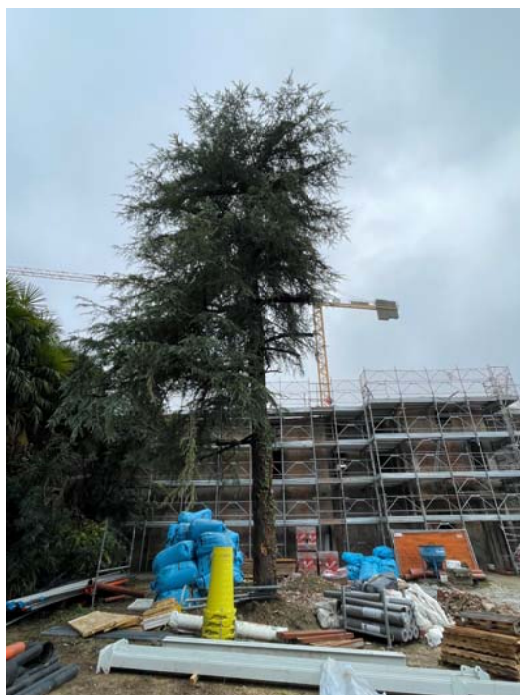
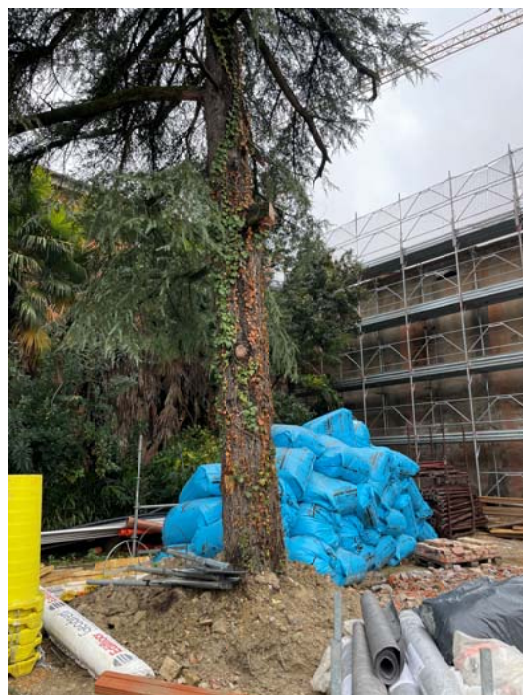
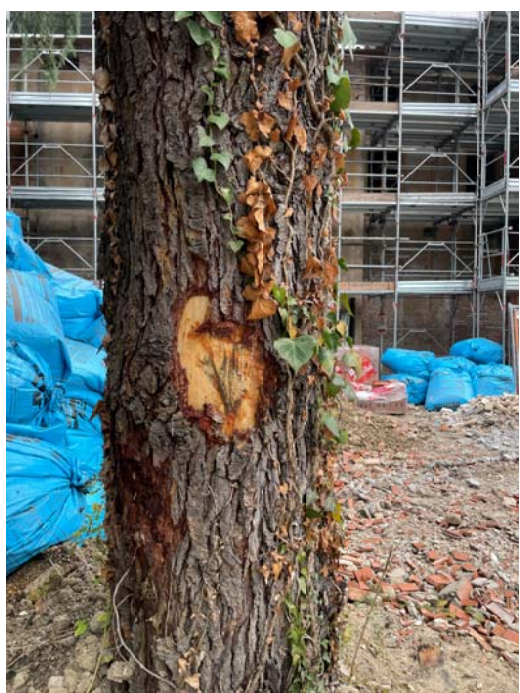
Il primo, in area di un cantiere ormai avviato da tempo, ha subito pesanti mutilazioni per lo più casuali per consentire il transito dei mezzi e l'operatività del cantiere, nonché la rimozione di parte dell'apparato radicale fascicolato a causa dello sbancamento del terreno.

Img. 10, 11, 12: cedro deodara nel cantiere

| Radici | Rimozione fascicolate causa livellamento terreno |
| Fusto | Scortecciature evidenti da trauma |
| Branche | Mutilate per consentire i lavori edili |

Esemplare leggermente deperiente  
scarse possibilità di ripresa

Si consiglia l'abbattimento del primo cedro, attualmente in area di cantiere (al codice n. 74) poiché si ritiene assai improbabile una sua sufficientemente vigorosa ripresa vegetativa e, in particolare, si teme una riduzione della sua stabilità. Al contrario per il cedro in giardino (al codice n. 73) si consiglia, dopo la rimozione delle branche e della pavimentazione, una più accurata e futura valutazione di stabilità

| Interventi manutentivi | Abbattimento |

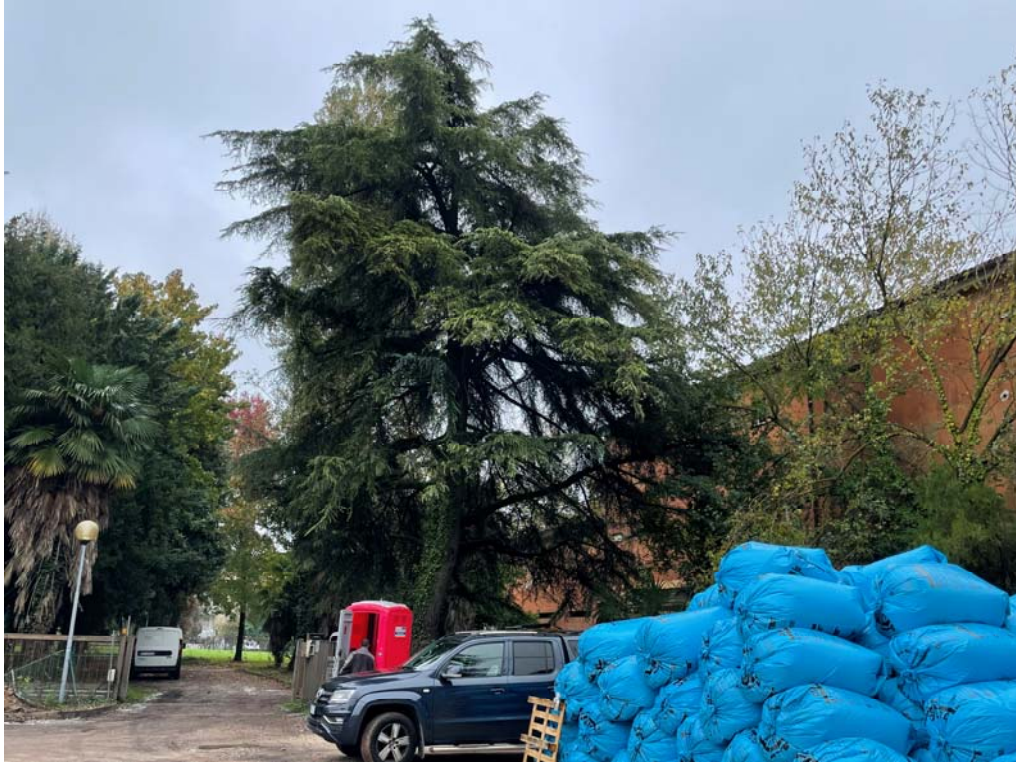
Il secondo si trova invece nel giardino attualmente non oggetto di cantiere edile, radicato però a meno di dieci metri di distanza dal lato nord dell'edificio. Purtroppo, presenta una grossa branca che si diparte in direzione sud, verso l'edificio, fino a sfiorare la parete con le fronde, come ben si vede nell'immagine 10.

Img. 13: secondo cedro deodara in giardino

Esemplare leggermente deperiente  
Da rivedere alla fine delle opere edili previste

Per consentire l'operatività del cantiere necessario alla demolizione e ricostruzione dell'edificio, sarà necessario rimuovere gran parte di tale branca. Inoltre, tutta la superficie sotto chioma, al momento pavimentata in cubetti di porfido, sarà

| Interventi manutentivi | Rimozione secco |

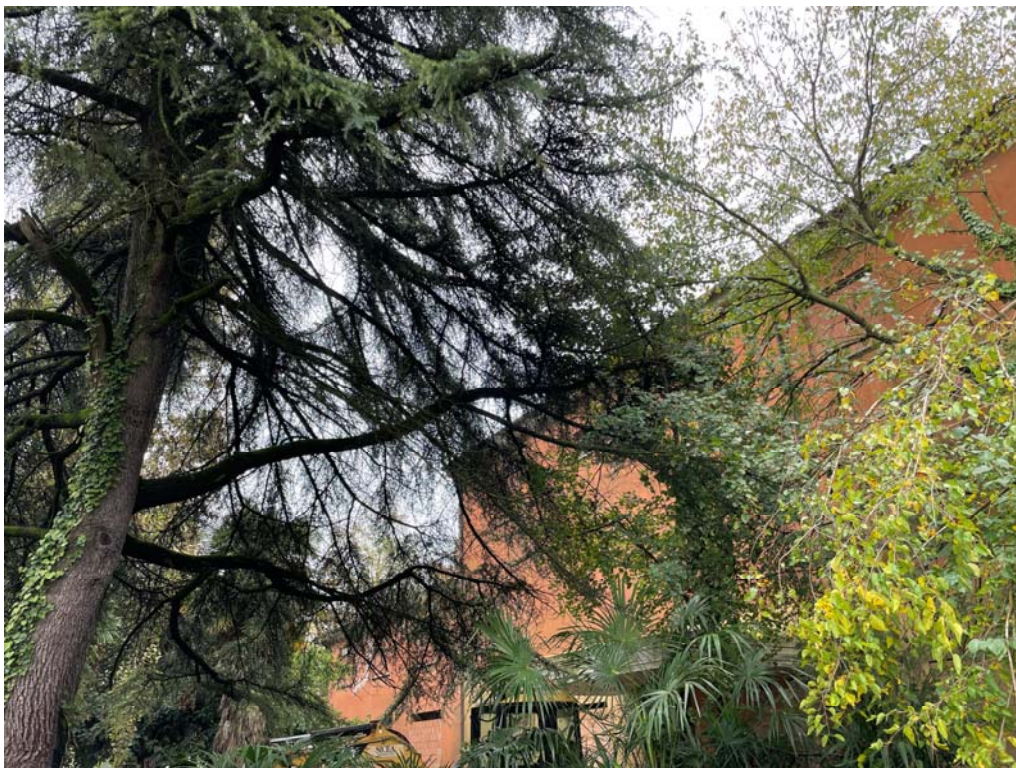
Img. 14: dettaglio della branca verso l'edificio

| Branche | Grossa branca in direzione dell'edificio |

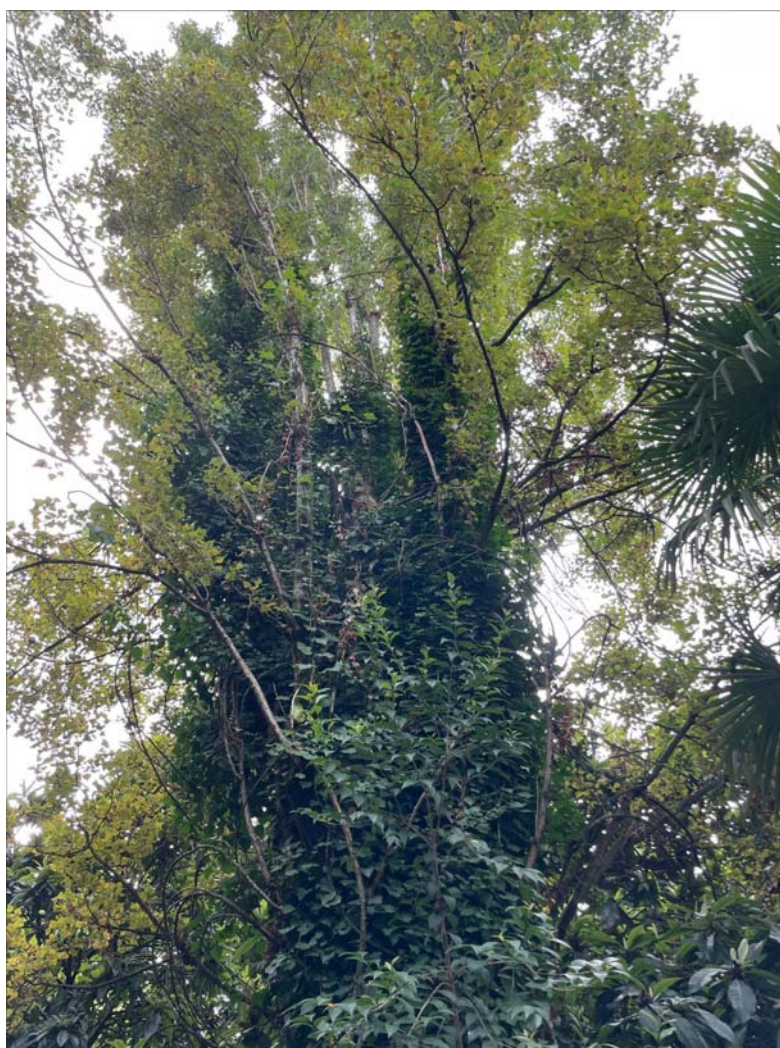
Il grande pioppo cipressino (*Populus nigra 'Italica'*) al codice progressivo n. 72, è radicato a circa quindici metri dal lato nord dell'edificio. Purtroppo, in passato, probabilmente a causa di un evento meteorologico intenso, una grande branca centrale si è spezzata crollando al suolo e lasciando una vasta ferita all'altezza del castello. Oggi l'esemplare presenta al colletto una notevole carie che si sospetta collegata alla degradazione del vecchio moncone.

Img. 15: il pioppo cipressino

Esemplare vigoroso ma pesantemente cariato con aumento della instabilità. Rischio elevato in base alla frequentazione

Alla luce della situazione fisiostatica dell'esemplare ed in vista della notevole frequentazione dell'area in futuro, si consiglia il suo abbattimento.

| Interventi manutentivi | Abbattimento |

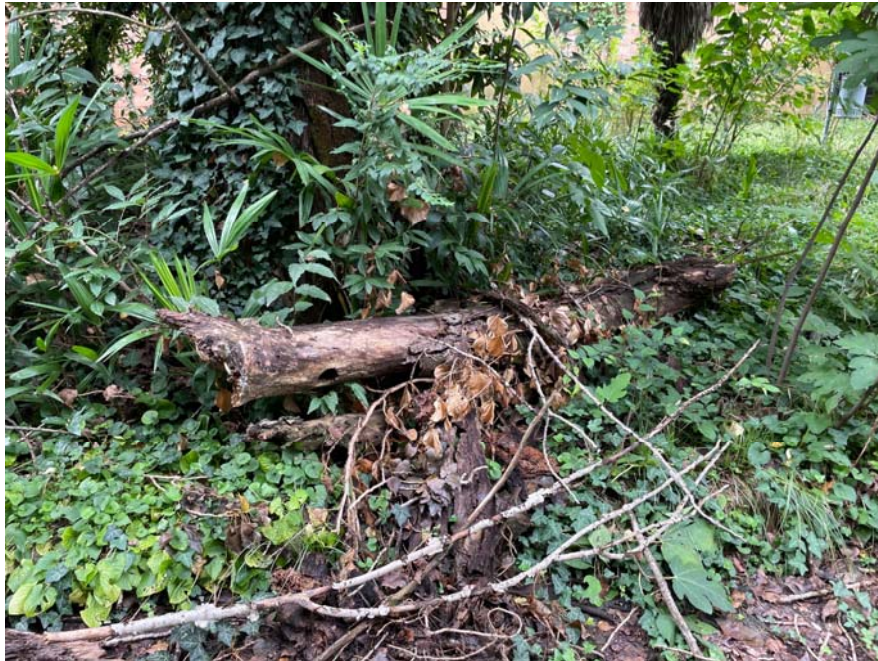
Img. 16: branca caduta, origine dei marciumi e della carie

| Castello | Grossa carie cusa sbrancamento |

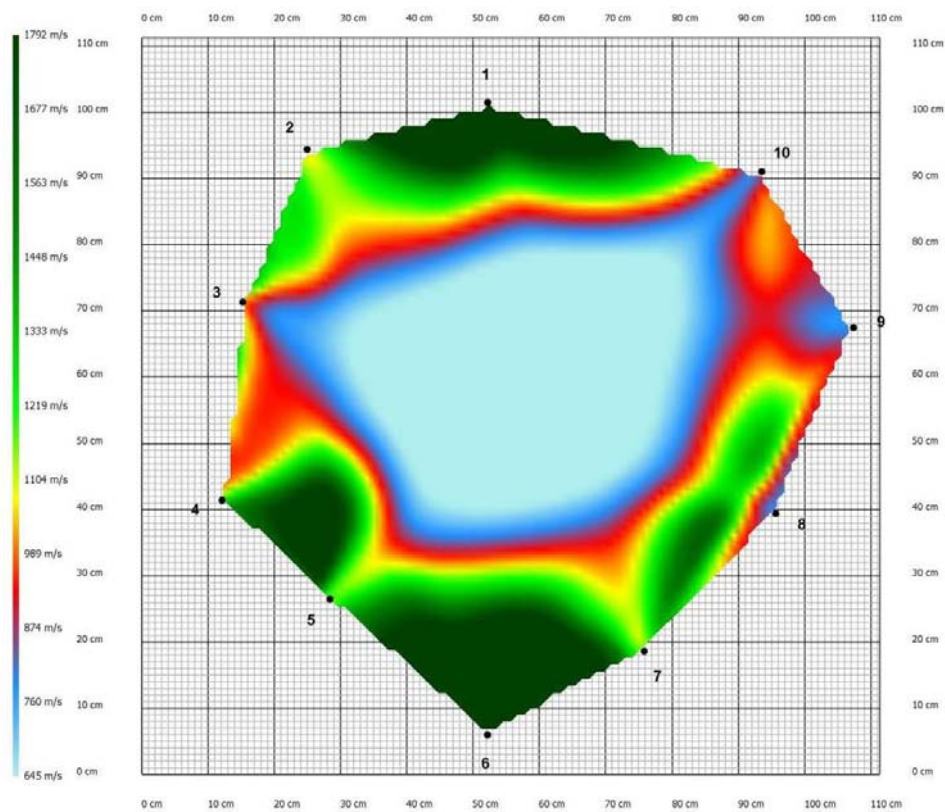
La prova strumentale con tomografo sonico ha poi confermato l'ipotesi mostrando una ampia cavità.

Img. 17: tomografia sonora del 5 novembre 2025

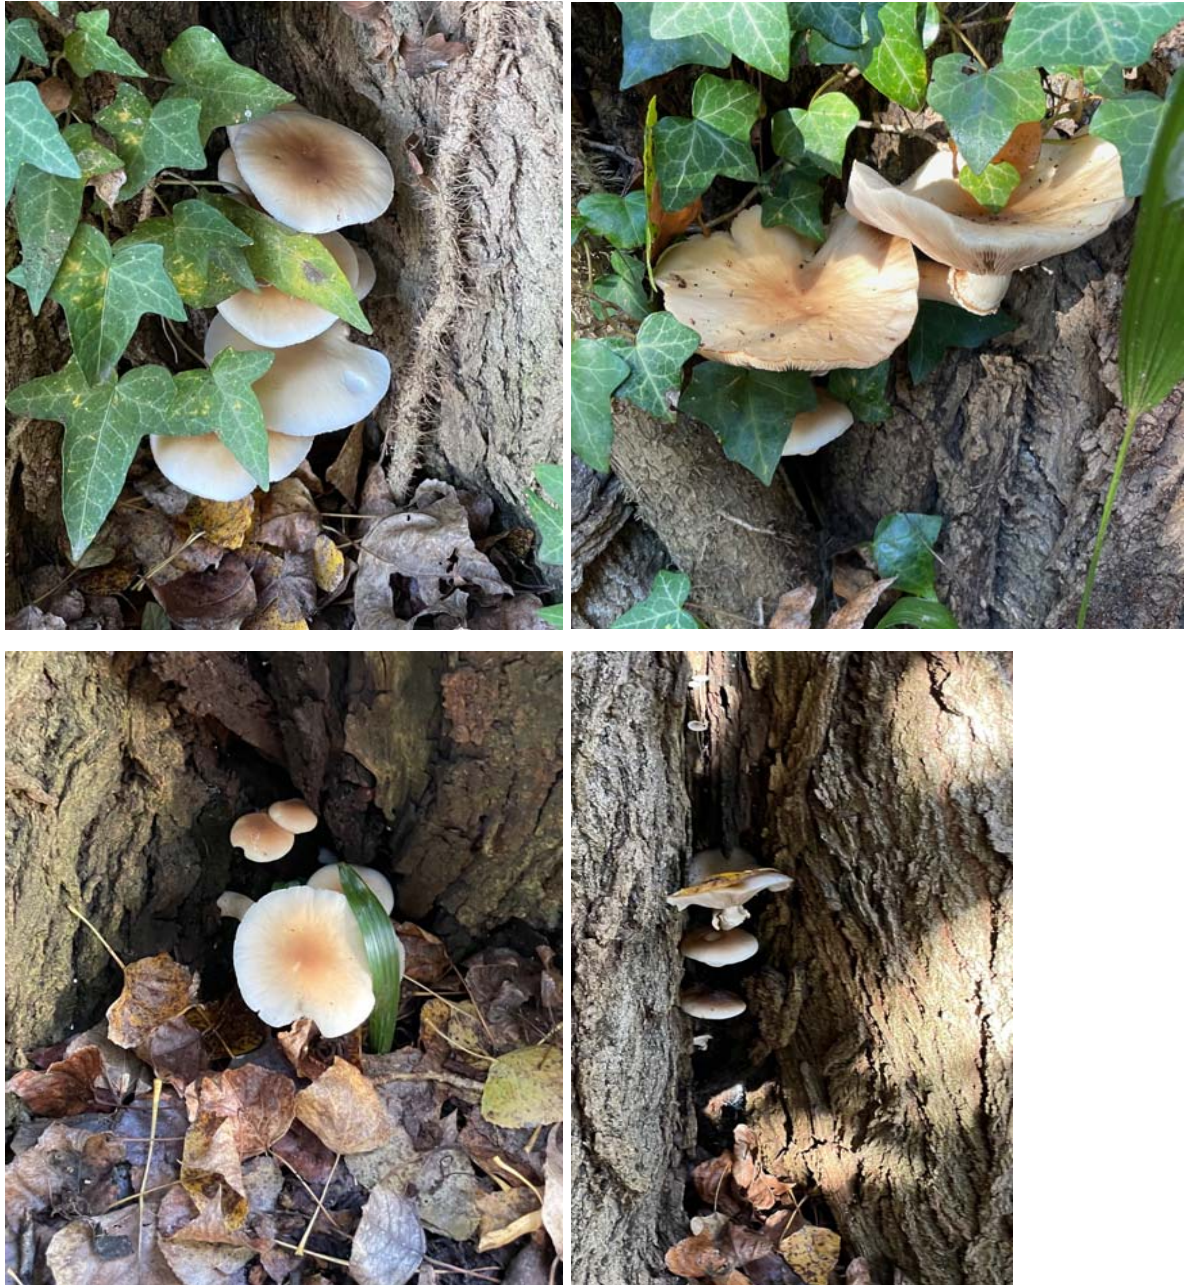
Tra i contrafforti si trovano attualmente numerosi carpofori di *Cyclocybe cylindracea*, fungo per lo più saprofita ma in occasione di scarsa vigoria e di carie in atto, temibile parassita cariogeno.

Img. 18: carpofori di *Cyclocybe cylindracea*

| Danni Biotici | Si, numerosi carpofori al colletto (Cyclocybe cylindracea) |
