INTERVENTO DI AMPLIAMENTO E RIQUALIFICAZIONE DEL PRONTO SOCCORSO PRESSO IL PRESIDIO OSPEDALIERO SAN GERARDO DEI TINTORI VIA PERGOLESI 33 IN COMUNE DI MONZA (MB)

**RELAZIONE GEOLOGICA R3 (D.G.R. 2616/2011) + R1 (D.M. 17.01.2018)
RELAZIONE GEOTECNICA R2 (D.M. 17.01.2018) A SUPPORTO DEL DIP**

Doc. OSPSGR/R1/0426

2 APRILE 2026

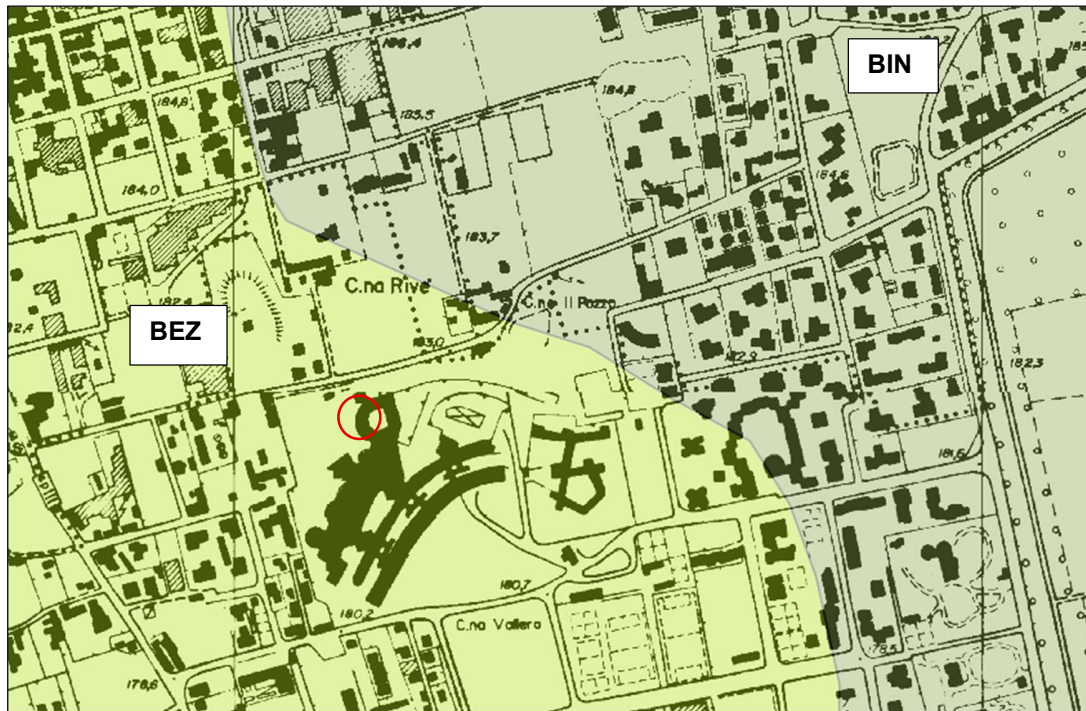
Figura 8 – Stralcio Carta Geologica 1:100.000 Progetto CARG – Foglio Seregno 96

Considerando quindi la classificazione geologica più recente, sulla base della cartografia CARG, e in particolare del foglio Seregno (F.96), l'area ospedaliera risulterebbe ubicata sui depositi del Supersintema di Besnate (corrispondente al Würm degli autori precedenti) e in particolare dell'unità di Guanzate (BEZ); verso Nord Est sono cartografati i terreni dell'Alloformazione di Binago (BIN) (corrispondente al Riss degli autori precedenti). Entrambe sono rappresentate da depositi fluvio-glaciali costituiti da ghiaie massive e localmente isorientate.

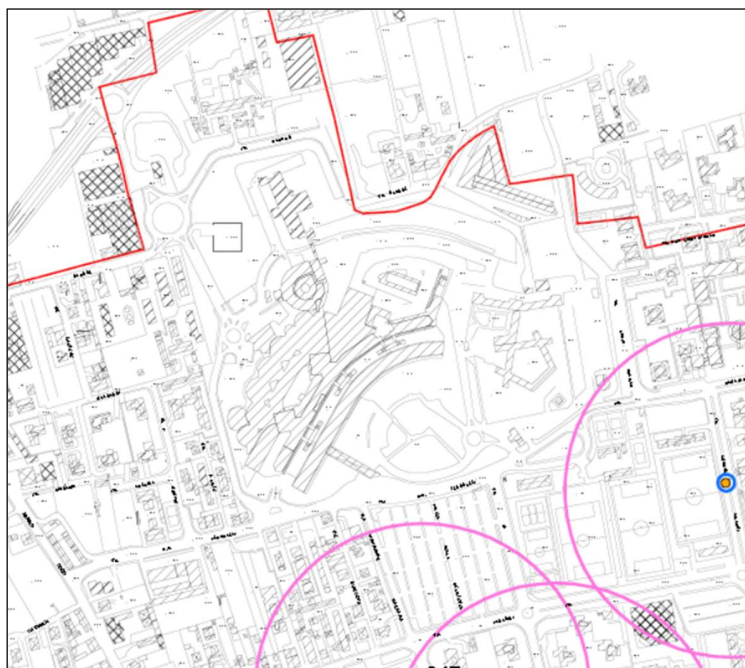
Figura 12 – Stralcio Carta dei Vincoli Tavola 7b
Aggiornamento della Componente geologica, idrogeologica e sismica del Piano di Governo del Territorio ai sensi della L.R. n.12 del 11.03.2005

Nessuno dei vincoli presenti sul territorio comunale interessa l'area ove si colloca il presidio ospedaliero, come osservabile nella *Carta dei vincoli - Tavola 7b* – dell'aggiornamento del 2020 della Componente Geologica, Idrogeologica e Sismica del PGT, riportata in stralcio in **Figura 12**.

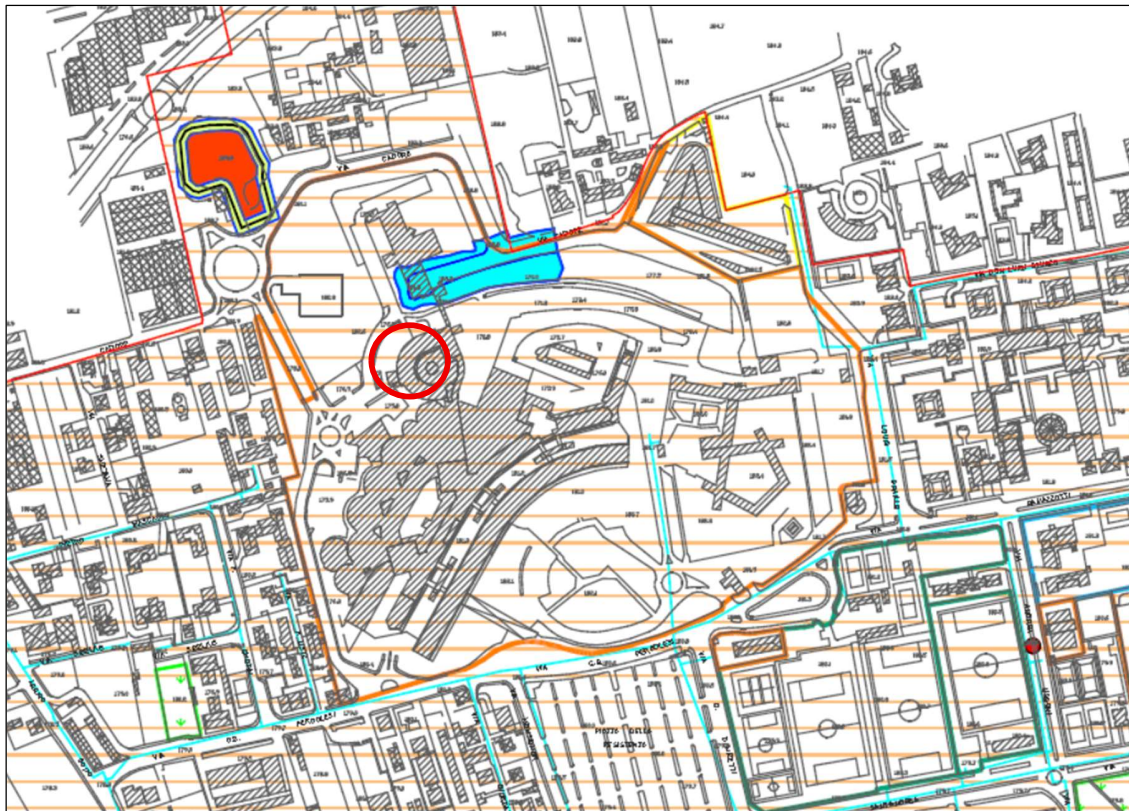
SIGLA	SCENARIO DI PERICOLOSITA' SISMICA LOCALE	POSSIBILI EFFETTI INDOTTI	CLASSE DI PERICOLOSITA' SISMICA
Z4a  	Zone di fondovalle e di pianura con presenza di depositi alluvionali e/o fluvioglaciali granulari e/o coesivi	Amplificazioni litologiche e geometriche	H2

Figura 17 – Stralcio Carta di Pericolosità Sismica Locale Tavola 6B
Aggiornamento della Componente geologica, idrogeologica e sismica del
Piano di Governo del Territorio ai sensi della L.R. n.12 del 11.03.2005

Il primo livello di approfondimento della componente sismica del territorio comunale è rappresentato nella cartografia allegata allo Studio Geologico del PGT del Comune di Monza, in particolare nella *Carta della pericolosità sismica locale - Tavola 6a*, un cui stralcio è riportato nella seguente figura.

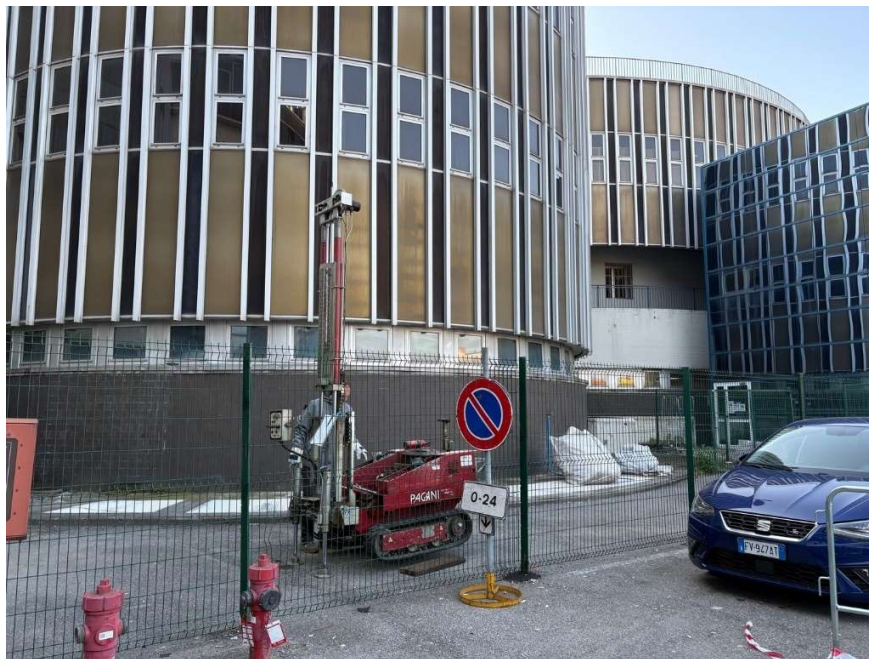
Foto 1 – Prova penetrometrica dinamica SCPT1

- altezza di caduta della mazza: 75 cm;
- peso della mazza: 73.5 kg;
- punta conica: conicità 60°, $\phi = 51$ mm;
- aste: $\phi = 34$ mm.

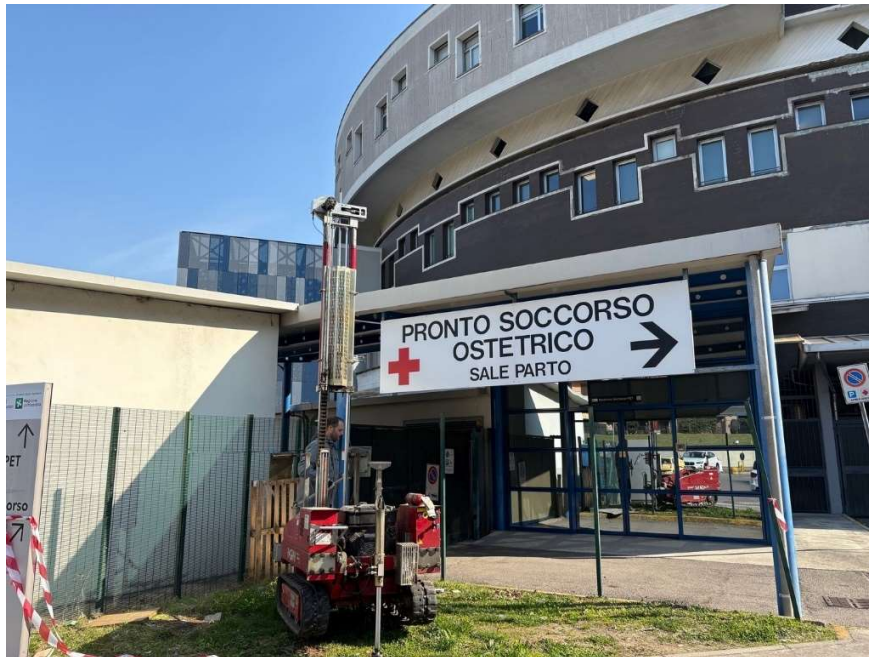
Foto 2 – Prova penetrometrica dinamica SCPT2

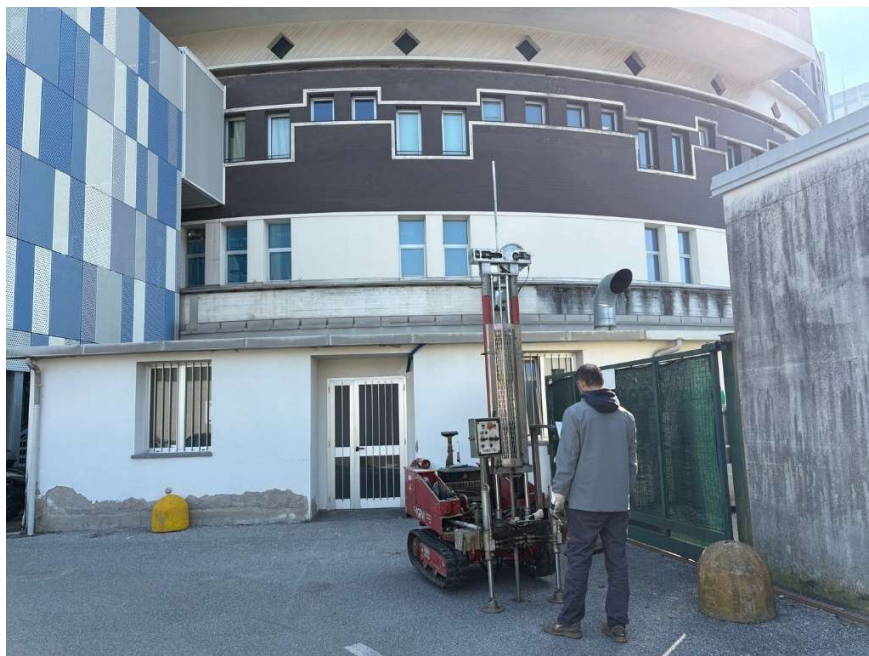
Foto 3 – Prova penetrometrica dinamica SCPT3

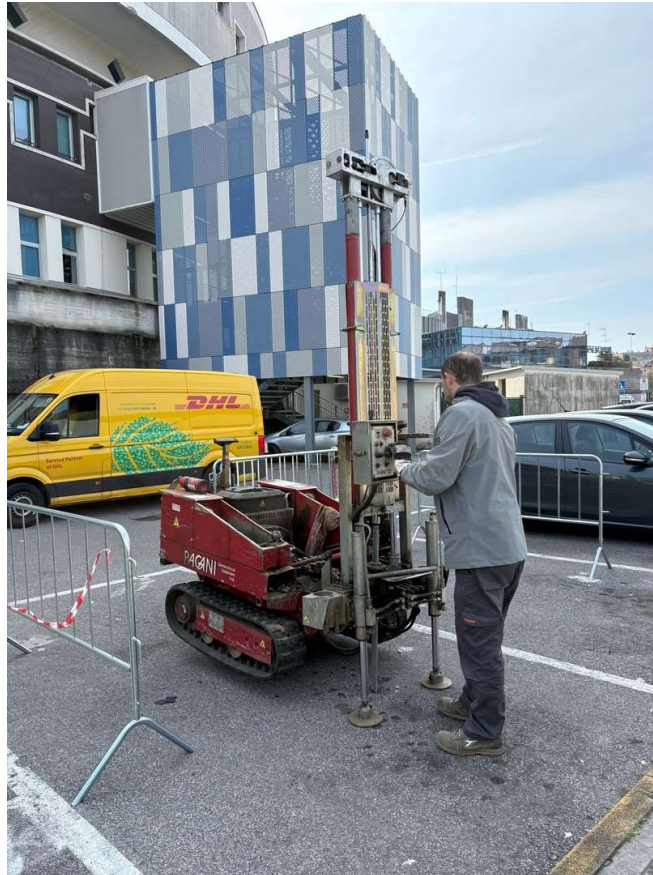
Foto 4 – Prova penetrometrica dinamica SCPT4

Il risultato è stato restituito, oltre che come tabulato, anche sotto forma di grafico, con una linea rappresentante la resistenza che il terreno ha opposto alla penetrazione alla punta (RP). Le prove sono state spinte fino al rifiuto alla penetrazione della punta, ossia al raggiungimento di un numero di colpi superiore a 100 per l'infissione di 30 cm, pari nelle quattro verticali di prova a 7.5, 6, 6.9 e 6.9 m da p.c.. Non si è tenuto conto di una prova che ha fornito rifiuto a soli 2.1 m da p.c. e non ha consentito l'approfondimento delle aste.

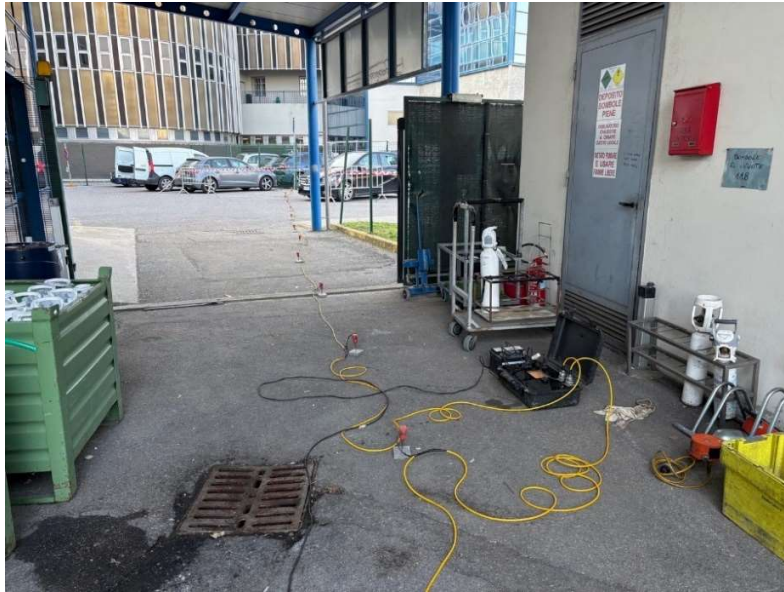
Foto 5 – Stendimento MASW in direzione Sud e strumentazione di registrazione

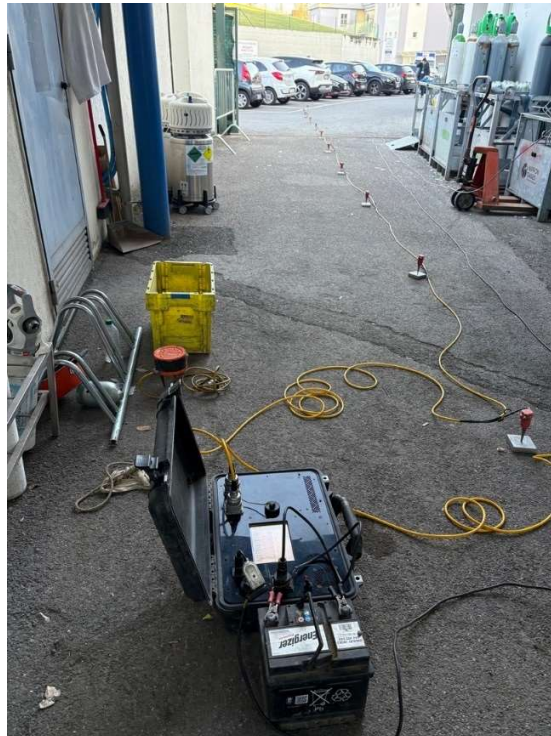
Foto 6 – Stendimento MASW in direzione Nord e strumentazione di registrazione

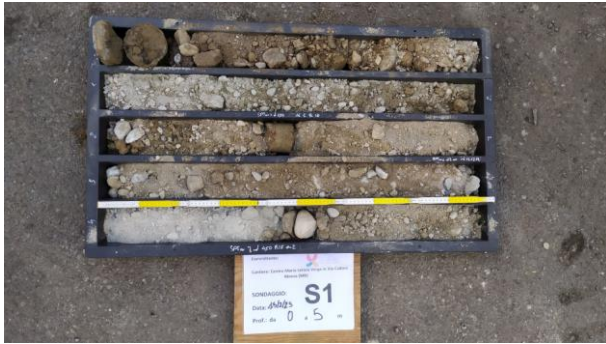
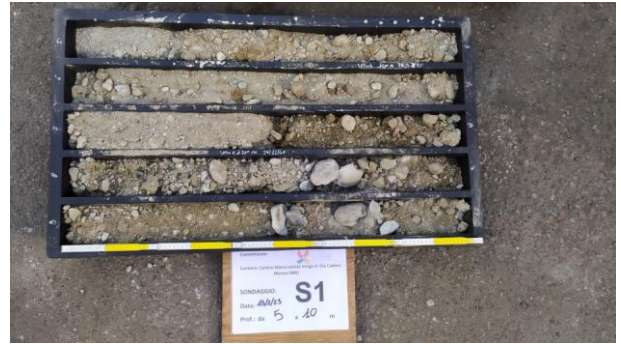
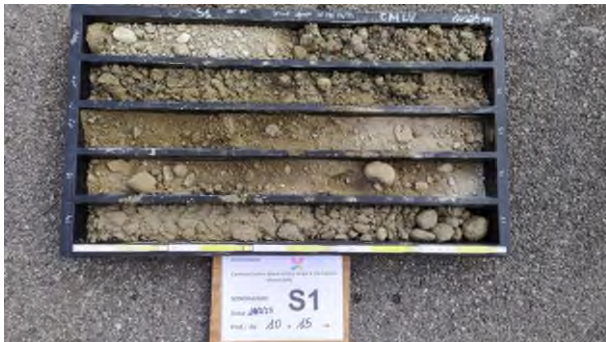
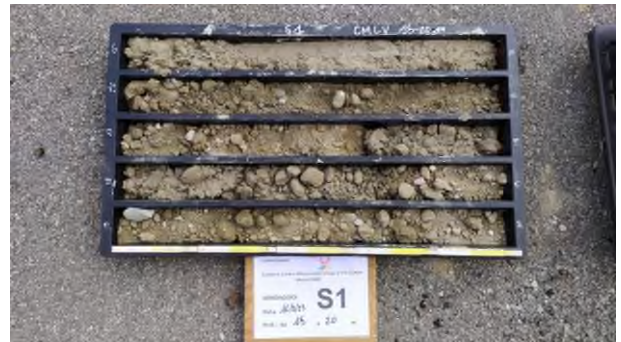
Fig. 22 – Cassette catalogatrici sondaggio S1

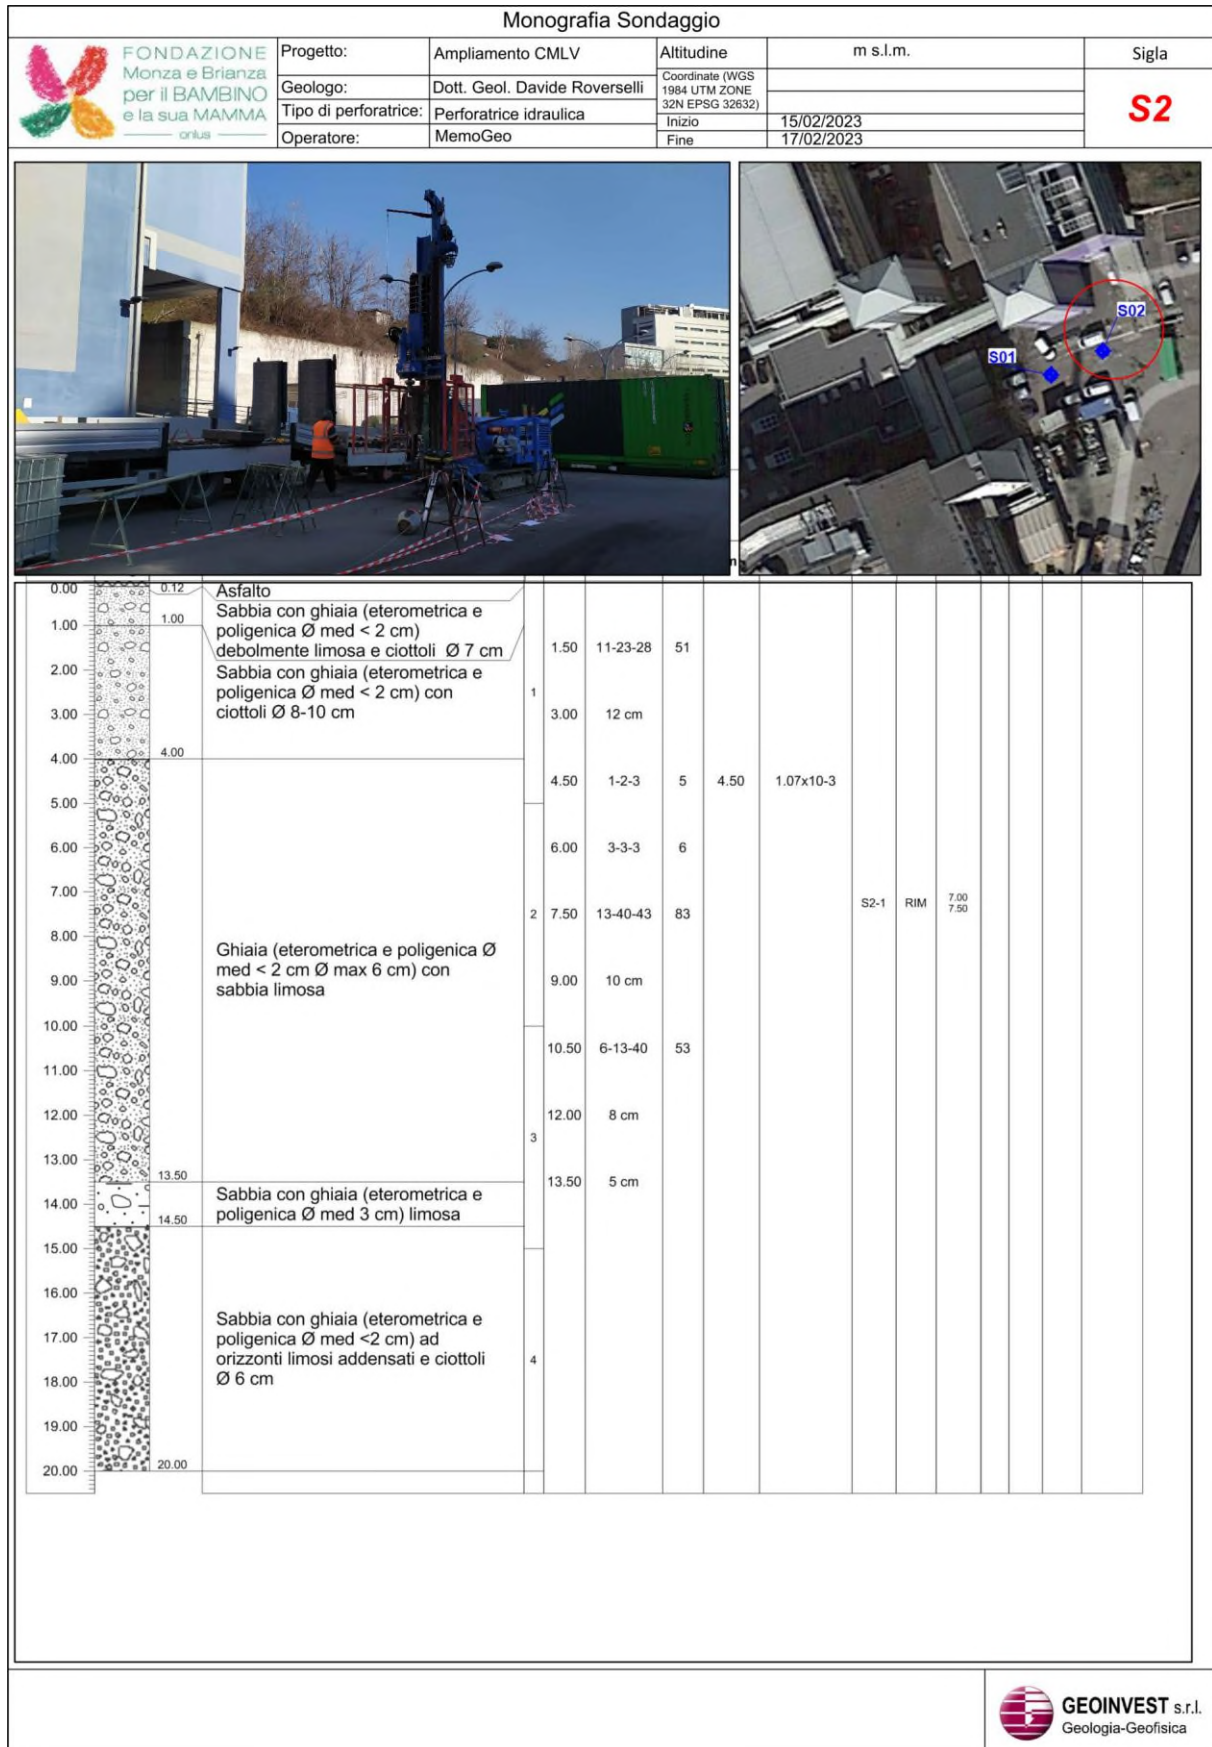
Fig. 23 – Stratigrafia relativa al sondaggio S2

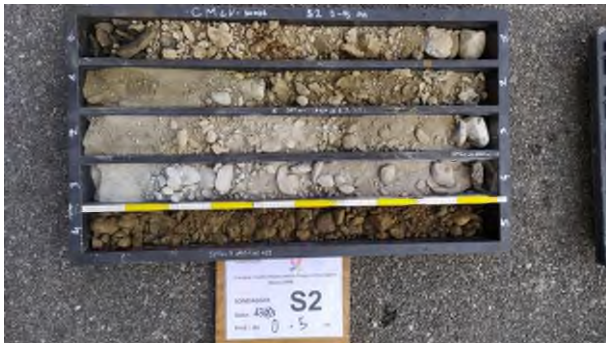
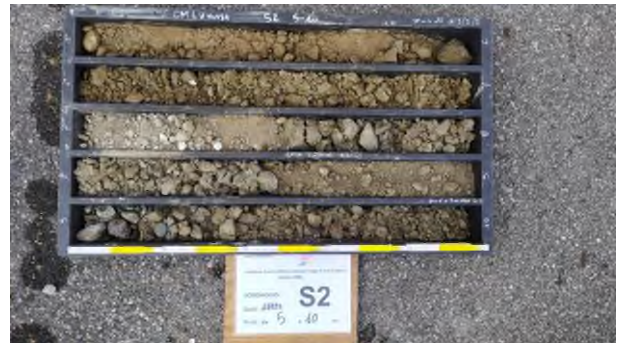
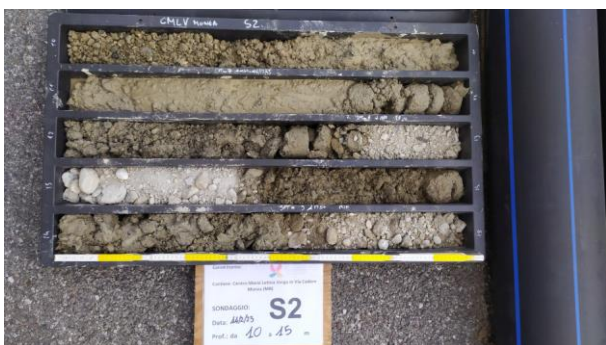
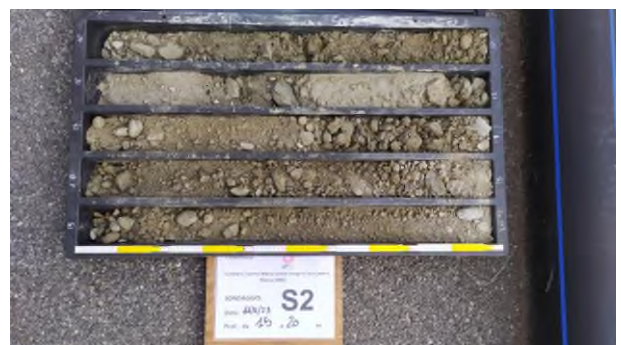
Fig. 24 – Cassette catalogatrici sondaggio S2

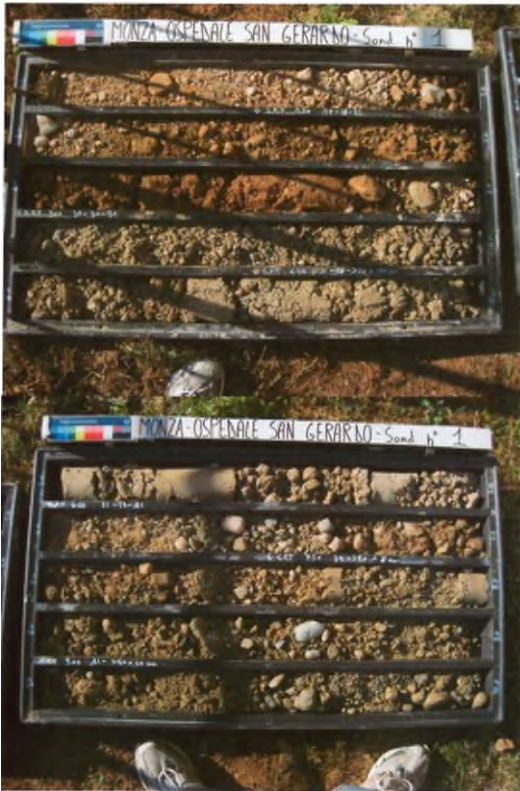
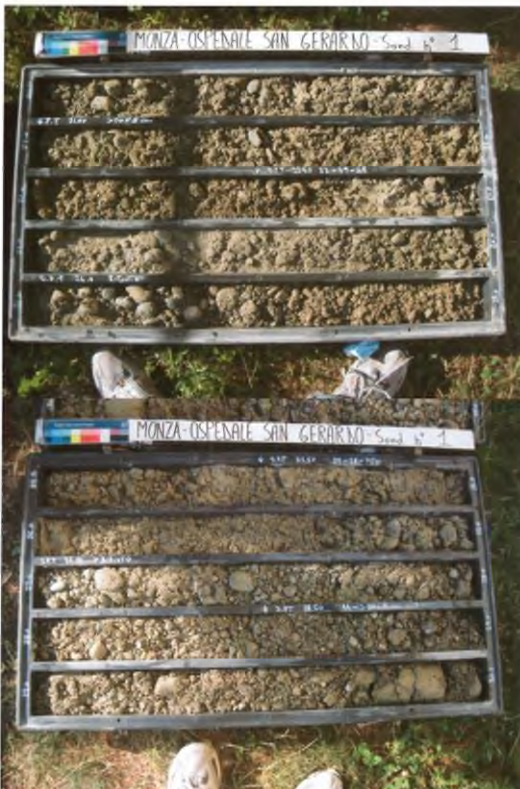
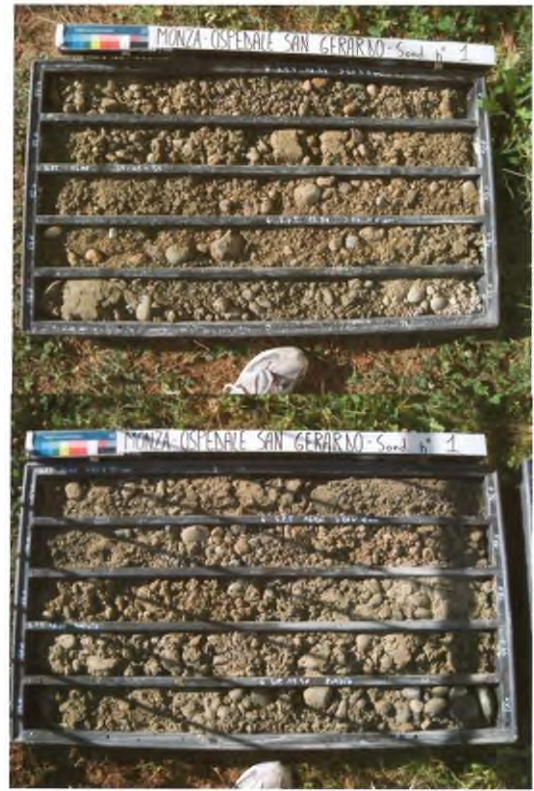
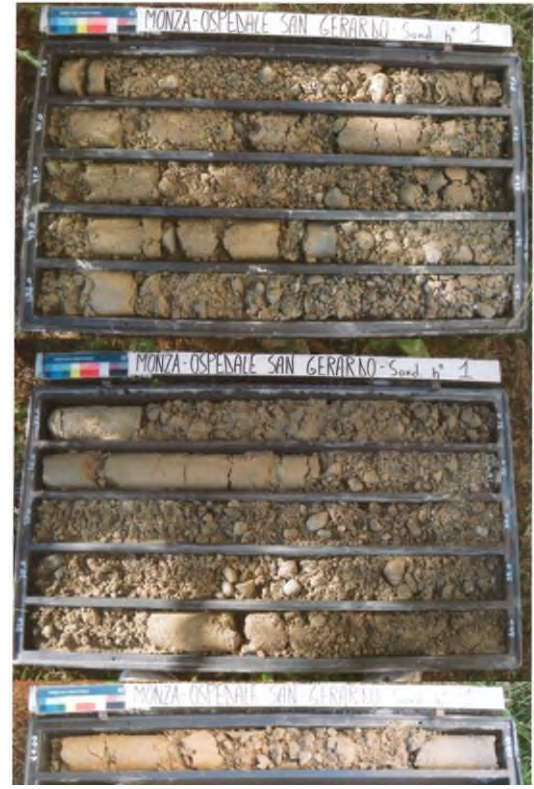
Fig. 26 – Cassette catalogatrici sondaggio S1

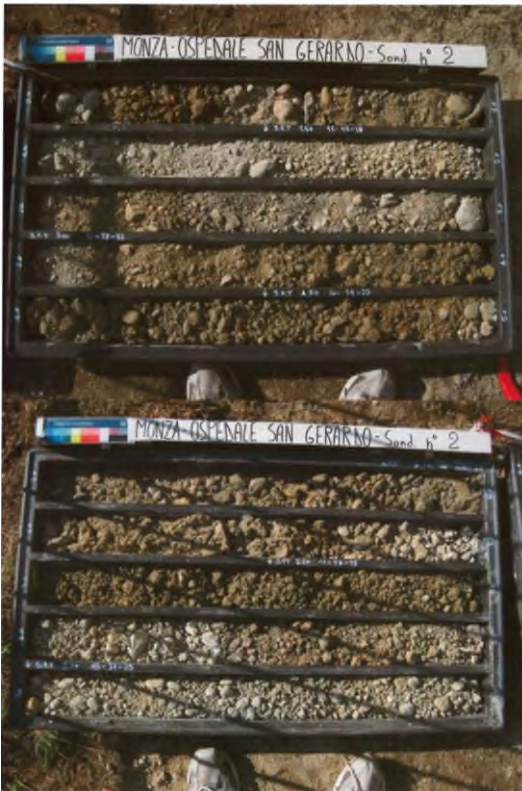
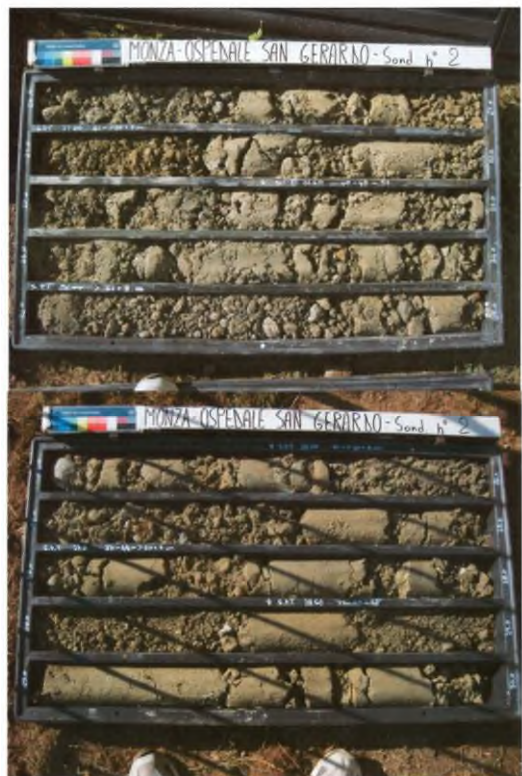
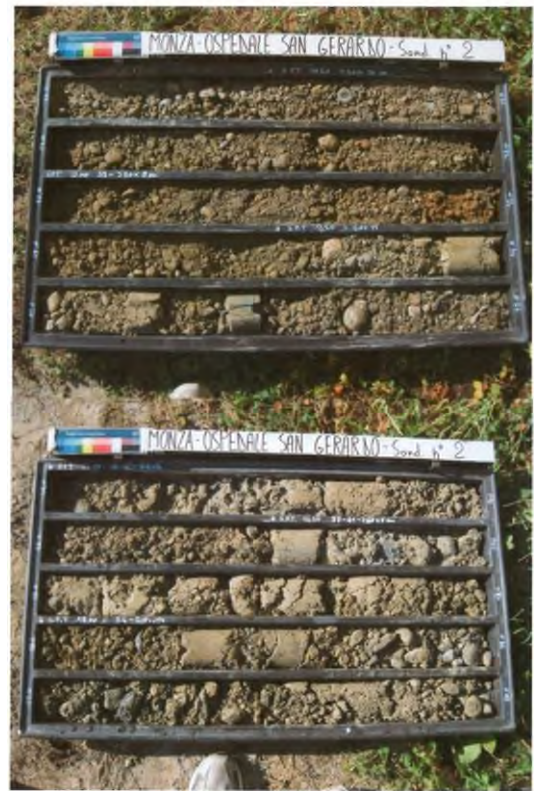
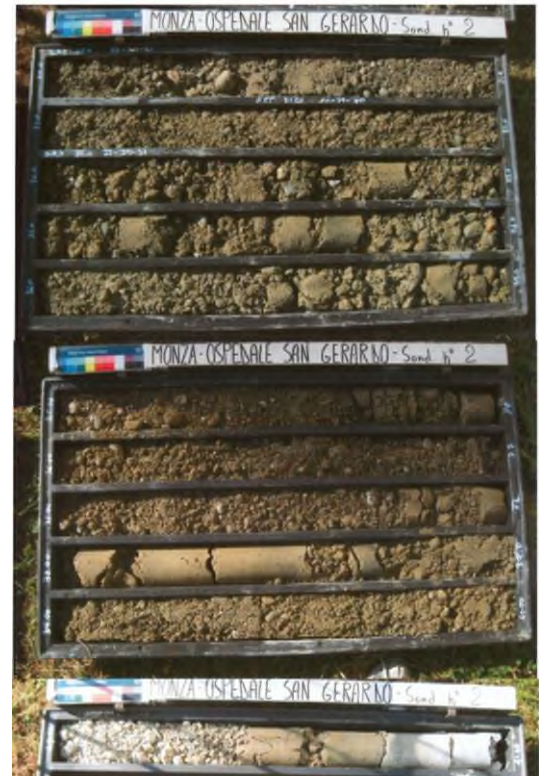
Fig. 28 - Cassette catalogatrici sondaggio S2
