REGIONE VENETO  
PROVINCIA DI TREVISO - COMUNE DI RIESE PIO X

MANUTENZIONE STRAORDINARIA E  
ADEGUAMENTO SISMICO SERBATOIO PENSILE  
ACQUEDOTTO IN VIA CALLALTA A RIESE PIO X (TV)

PROGETTO DEFINITIVO - ESECUTIVO

TITOLO **RELAZIONE GENERALE**

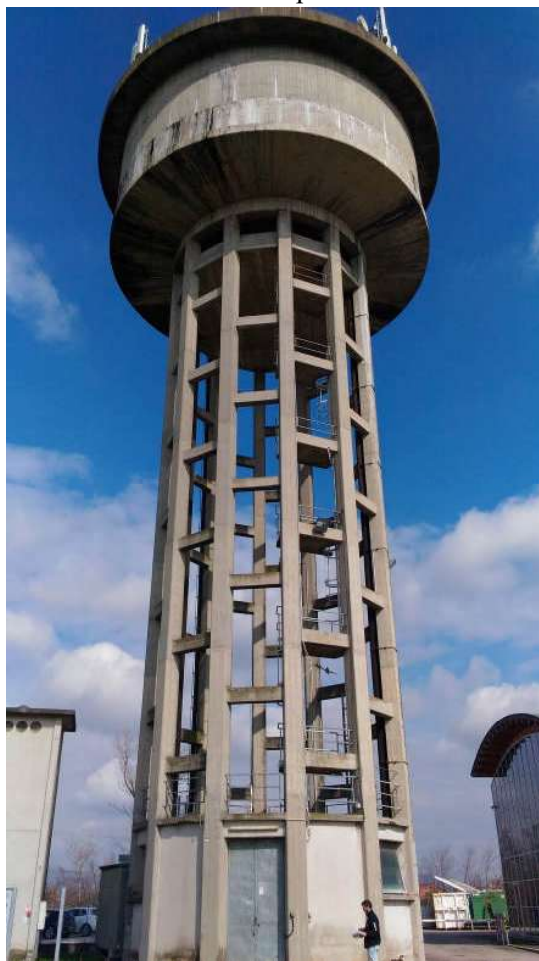
**Figura 3 – Vista globale del serbatoio pensile**

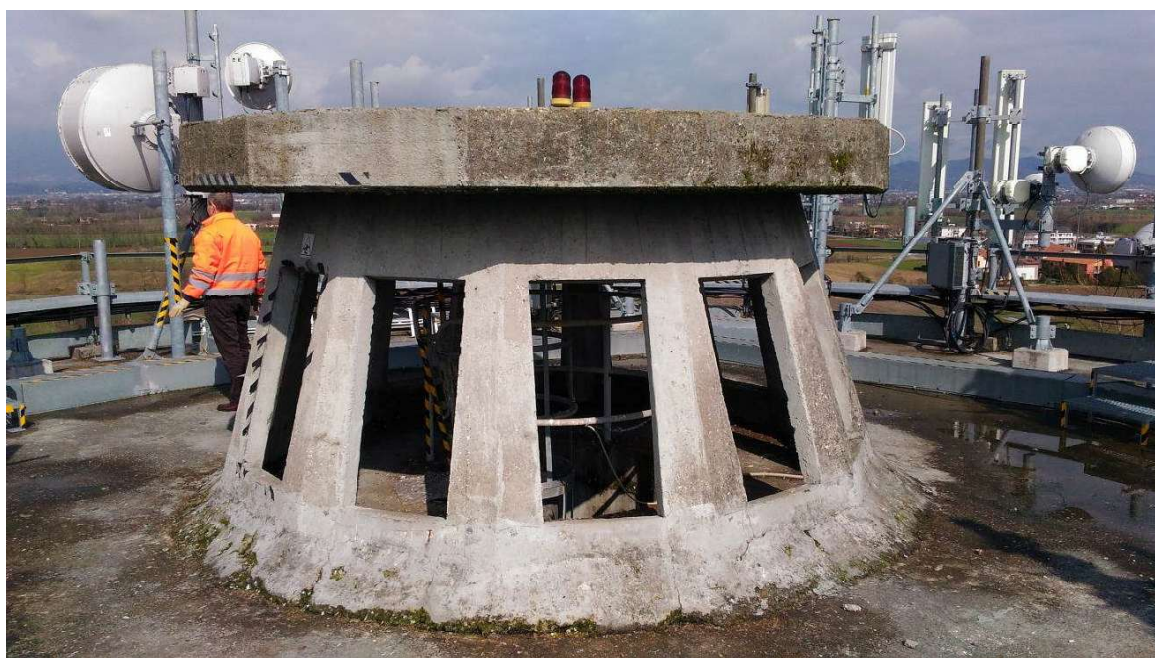
**Figura 4 – Vista della cupola di uscita in copertura**

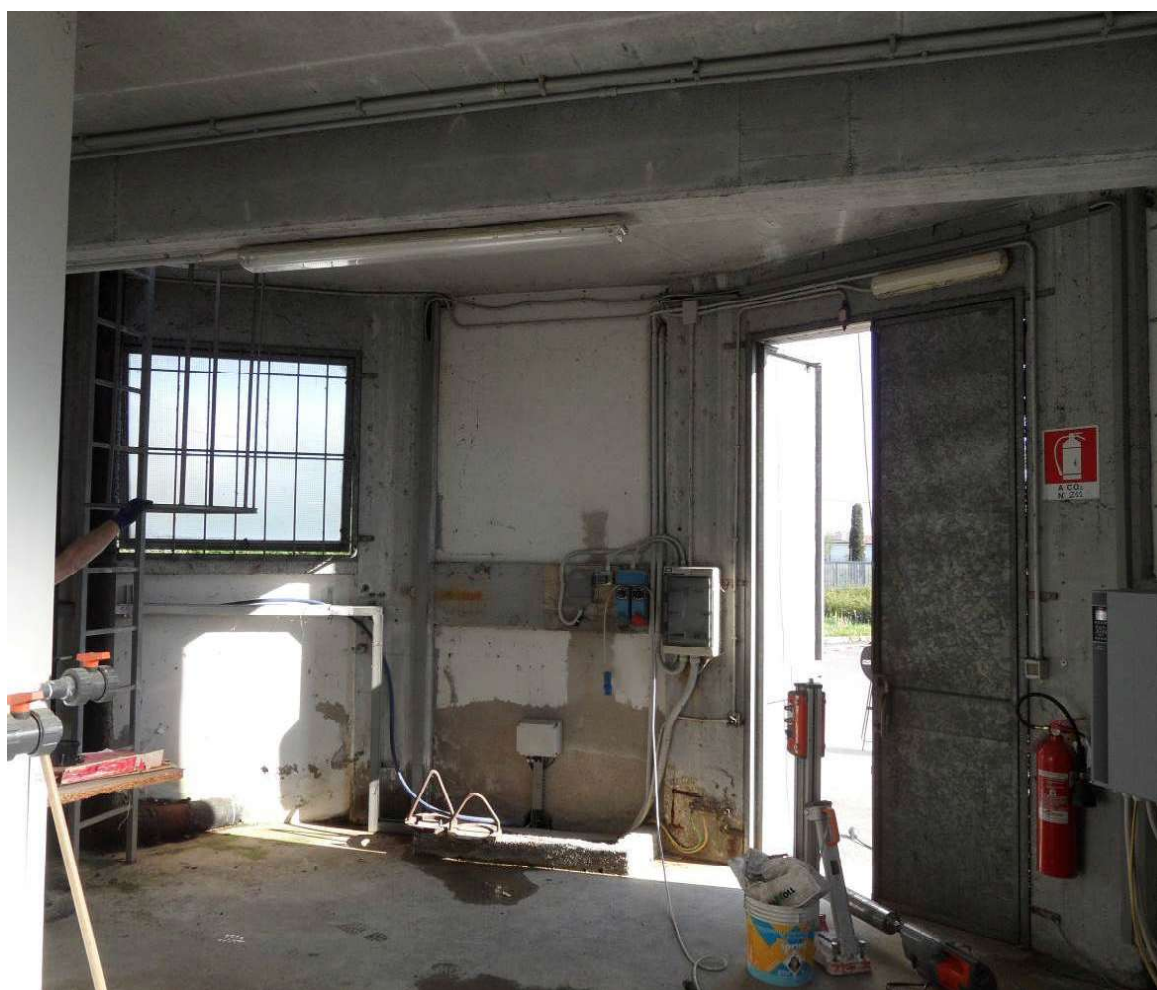
**Figura 5 – Interno della sala macchine alla base**
